UFCD 5792 – FACTORES HUMANOS

VOO INDEPENDENT AIR 1851

2. Descrição do Acidente

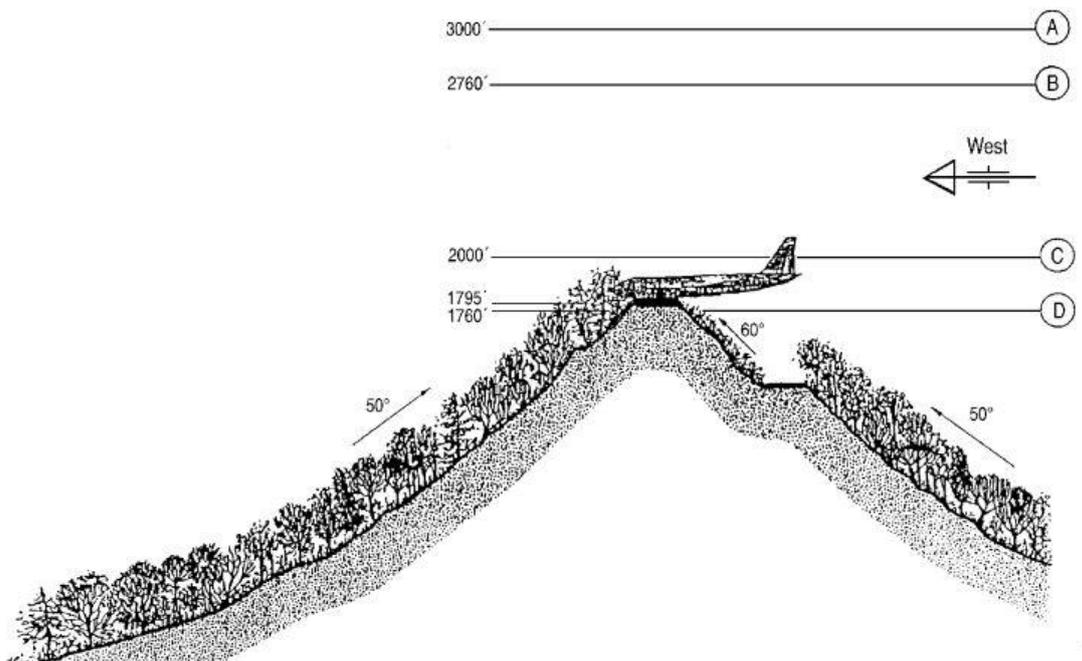
Fig.1 Esquema da zona de impacto

Nesta transmissão é verificado que o controlador aéreo estagiário informa o QNH incorretamente, com diferença de 9hPa. O QNH correto seria de 1018,7 hPa*.

**A Worst-case Scenario: Misunderstood Altitude Clearance and
Incorrect Altimeter Setting Combined To Overcome Safety Margin**

- (A) – Indicated altitude 3,000 feet (914 meters) with altimeter set at 1018 hPa
- (B) – Indicated altitude 3,000 feet (914 meters) with altimeter set at 1027 hPa
- (C) – Indicated altitude 2,000 feet (610 meters) with altimeter set at 1018 hPa
- (D) – Indicated altitude 2,000 feet (610 meters) with altimeter set at 1027 hPa

Apurou-se que ambos os altímetros da aeronave estavam mal calibrados, tendo uma discrepância de mais ou menos 5 pés a 2000 pés de altitude. O que fez com que a aeronave a voar a 2000 pés, estava na realidade a voar a 1760 pés (240 pés abaixo).
