UFCD 5810

Qualidade do Produto - Inspeção Visual e Conformidade Aeronáutica

Inspeção visual para deteção de não conformidades em aeronave, mais especificamente na fuselagem da mesma.

Aeronave de pequeno porte, réplica do modelo STOL CH 750, localizada no Polo de Aeronáutica do Centro de formação de Évora.

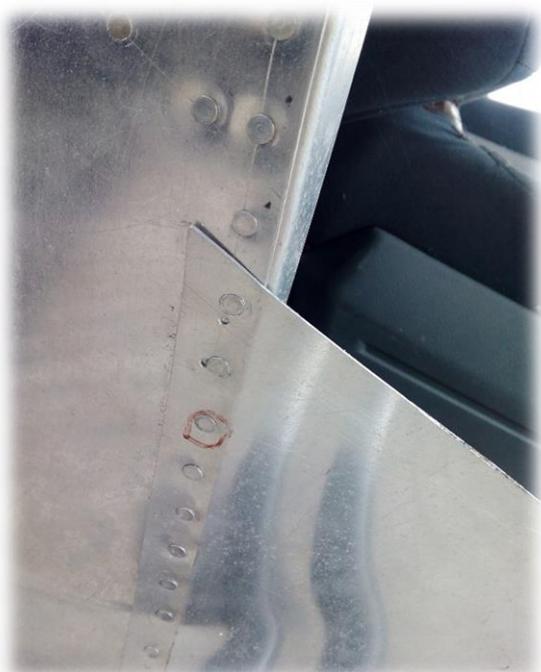
Imagem 1. Sobreposição e desalinhamento

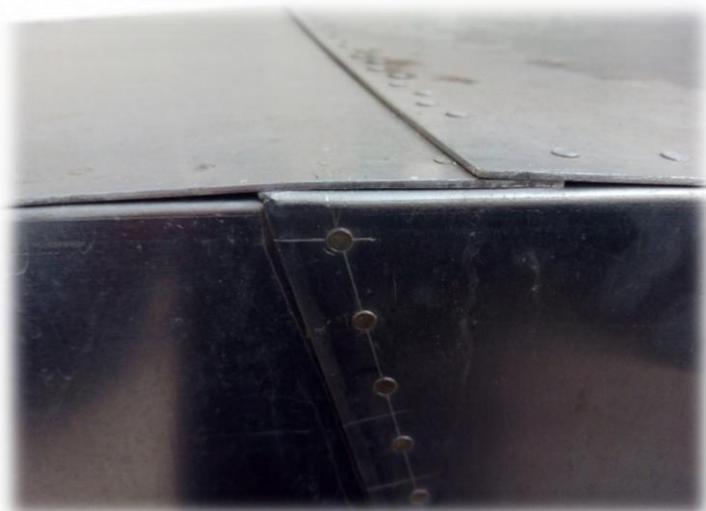
Imagem 2. Sobreposição e fendas

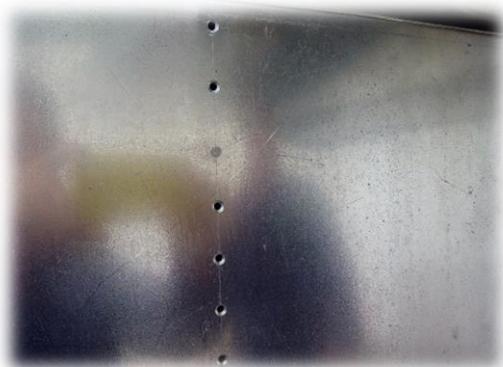
Imagem 3. Falta de rebites

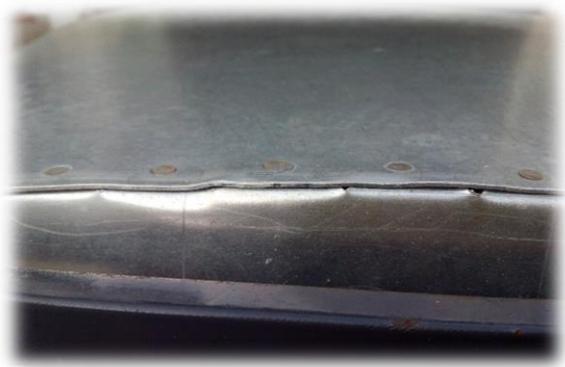
Imagem 4. Fendas e assimetrias

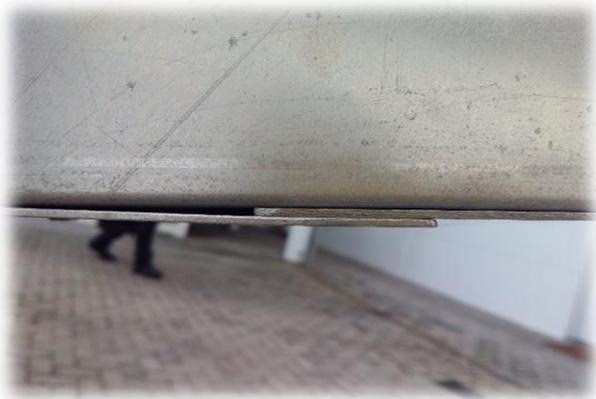
Imagem 5. Fendas

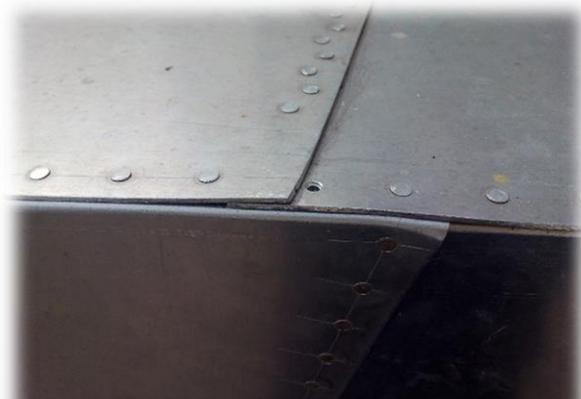
Imagem 6. Sobreposição de chapas
